INVESTIGACIÓN DE ANOMALÍAS DURANTE EL CORTE Y RANURADO DE TUBERÍAS DEL SISTEMA DE AGUA CONTRA INCENDIOS DE ALFICSA

Investigation of Anomalies During the Cutting and Grooving of ALFICSA Firefighting Water System Piping

Sucursal SEISA. Cienfuegos, Cuba.
Correo electrónico:
ramon.perez@seisa.cu;
yoslendry.izquierdo@seisa.cu

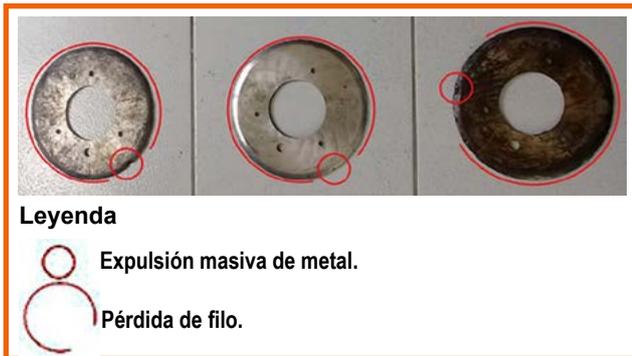
Los discos de acero rápido para el corte de tuberías por método de deformación en frío, salieron de servicio mucho antes del tiempo estimado, o sea, la experiencia acumulada por SEISA demuestra que la vida útil de los discos supera el tiempo que demora una instalación de un sistema de extinción fija de incendios similar: longitud total de tuberías: 1665 m, cantidad de accesorios: 1439, y cantidad de válvulas: 81; mayor diámetro de tuberías: 6", Schedule (SCH) mayor: 40. Sin embargo, en ALFICSA no llegaron a 15 cortes entre tres discos. Ver a continuación:

Fig. 1. Daños sufridos en los discos de corte.

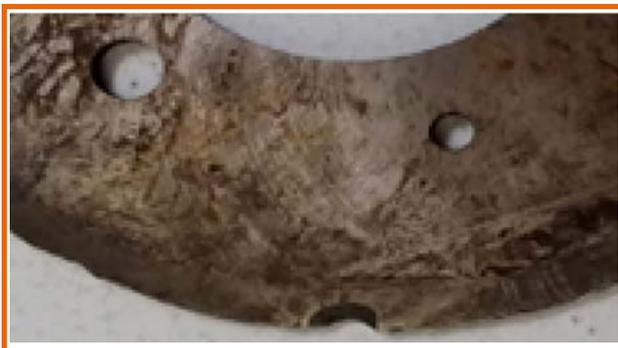
Fig. 2. Expulsión masiva de metal en el perímetro del disco de corte.

se ASTM (American Society of Testing Material) A795: tubería estándar y ligera para protección contra incendios. Sin embargo, la redondez en el filo del disco (ver figura 2), atribuye que el material de la tubería es indiscutiblemente diferente a lo recomendado para el corte con estas herramientas, al igual que su metalurgia es responsable de la expulsión de los pedazos de material en la periferia del disco cuando se produce la entrada del disco a la tubería, lo que obliga a que la cuchilla deba acercarse a una velocidad más baja que la usual, aumentando el tiempo de manufactura y por tanto, las horas-hombre gastadas.

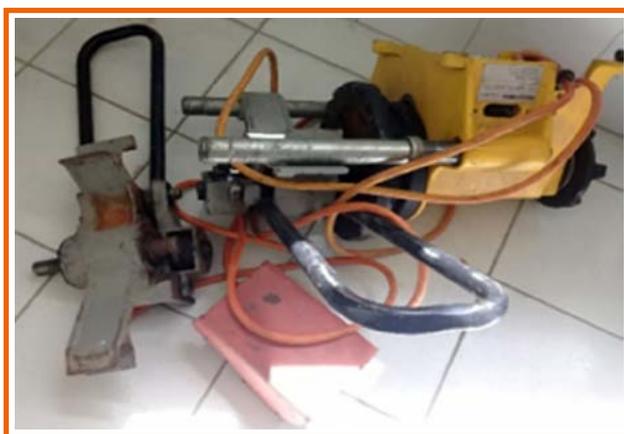
También en el periodo, se atribuye una avería de una máquina ranuradora por método de roleado (deformación plástica en frío).

Fig. 3. Máquina ranuradora averiada.

Además de los daños en los discos de corte, se presenta la rotura de los rodillos de la máquina ranuradora, ambos fenómenos acusan un material más duro y de mayor resistencia mecánica.

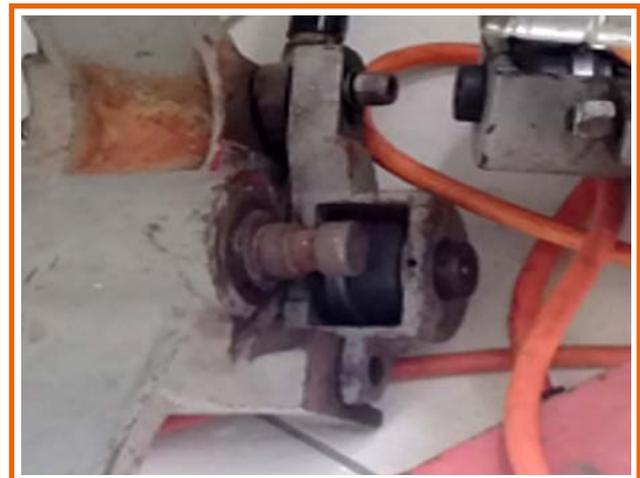
Fig. 4. Desalineación del rodillo de la máquina ranuradora averiada.

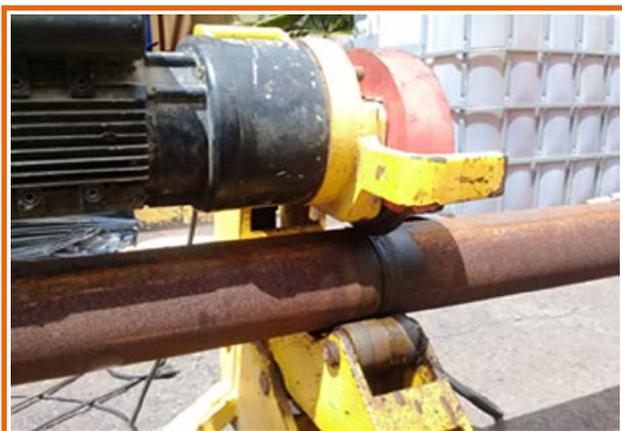
Del proceso de manufactura in situ de los tramos, mochetas o niples para la instalación de tuberías de agua contra incendio, se identifican en el lugar Acarreo, Medición y marcaje, Corte, Ranurado e Instalación de tuberías. Ver figura 5.

El análisis de la secuencia tecnológica revela que las averías de la maquinaria se producen en los procesos de corte y ranurado. Del mismo modo, en estas etapas se originan las mayores desviaciones de cronograma expresadas en horas-hombre perdidas.

Fig. 5. Desalineación del rodillo de la máquina ranuradora averiada.
